## 8. 既存住宅における床下換気システムの効果 異常状況での対策例(2)

### ●実験住宅床下レイアウト

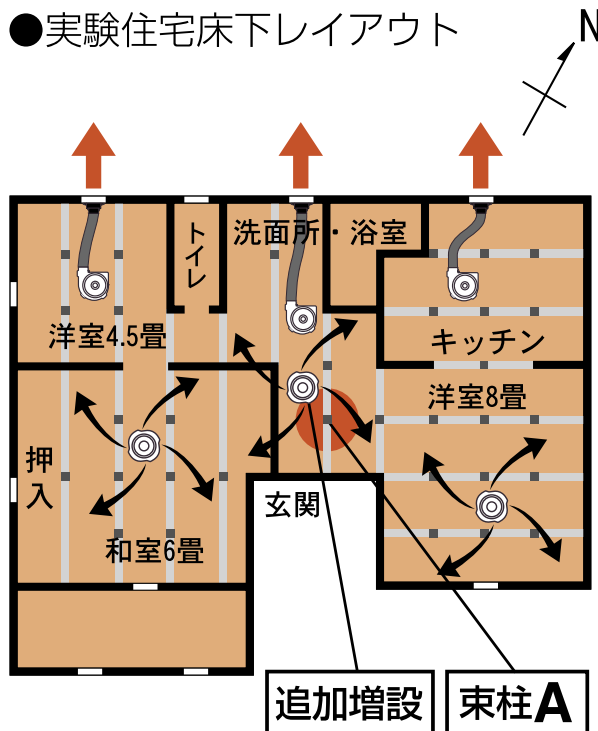
- ブロー型換気システム/3台
  - 攪拌型送風機/2台
  - オゾナイザー付き攪拌型送風機/1台
- 追加設置

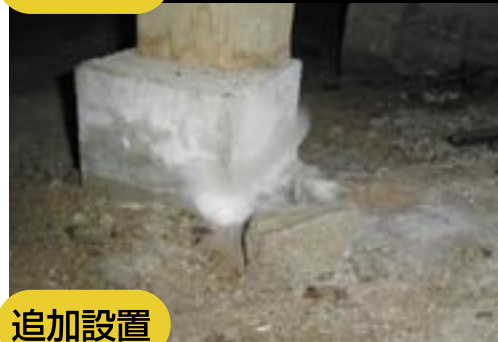
カビ発生 H15年7月24日

既存住宅(福岡県太宰府市住宅街・築28年)で床下換気システムの効果実験中、H15年7月19日の大雨によって床下浸水などの水害が発生した。

水が引いた後、土壌は湿気を多く含み、写真のように「束柱A」の束石と土壌に、白カビが発生。

7月24日カビ対策の為「束柱A」近くに、オゾナイザー付き攪拌型送風機を1台追加設置し運転を開始した。

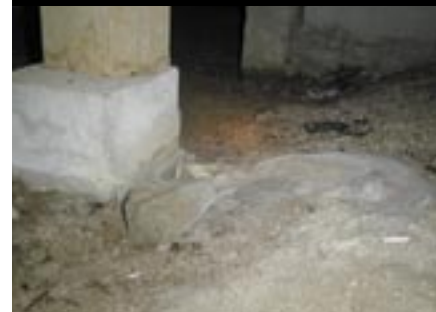
一週間後・H15年7月31日

一週間後の7月31日、束石のカビが目視できなくなった。約四週間後、土壌に変化が表れはじめ、9月26日カビの繁殖は止まり、束石の周りの土壌も乾燥した。
