特集 ■押入換気扇 除湿剤との比較実験報告書

押入換気扇 除湿剤との比較実験報告書

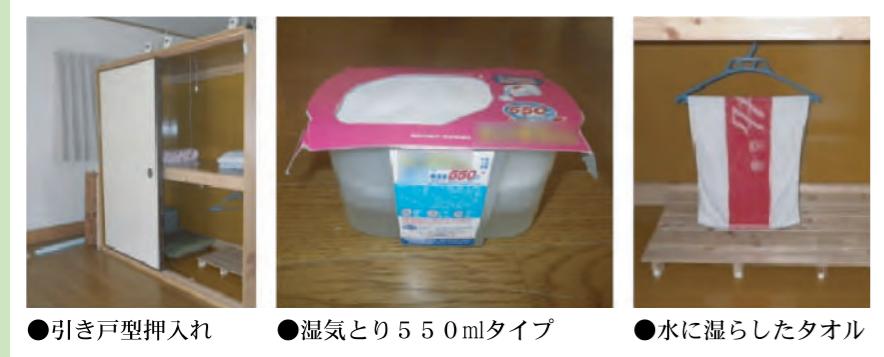
【実験条件】

- 実施場所：セイホーテクニカルセンター テストハウスA棟
- 実験期間：2012年7月
- 測定器：ワイヤレスデータロガー（温度、湿度記録計）RTR-70、72：（株）T&D製
- 実験BOX：引き戸型押入れ、サイズW1800×D900×H1800（0.5坪標準押入れサイズ）
- 測定場所：上段中央部及び下段中央部の各温度・湿度
- 除湿剤：550mlタイプ（上下段に各1個設置）
- 織物乾燥度比較試験
方法：塩カル系除湿剤と押入換気扇を設置した場合の湿度及びタオルの乾燥度を比較実験検証を行う。
(タオルは水に浸し、固く絞った状態より5時間経過後)

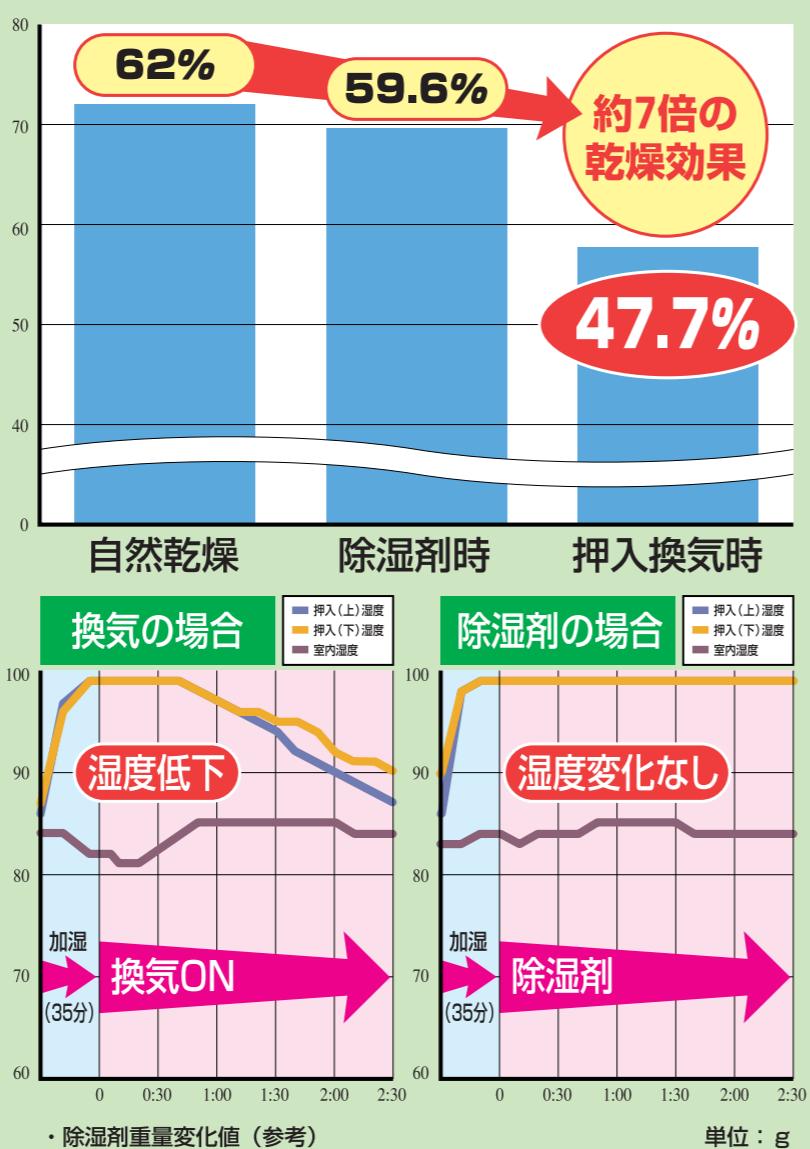
●湿度変化確認試験

方法：加湿器で35分間強制加湿後2時間半経過時の押入換気扇動作時と除湿剤設置時の押入内湿度を測定する。
(押入れの戸は閉めた状態)

結果：除湿剤での上下段の湿度は99%で変化は見られず、押入換気扇を動作時は上段87%下段90%で13~10ポイントの除湿を確認した。

※除湿剤は水タンクに水は溜まっておらず、塩カル剤に湿気を吸収した状態であった。

除湿剤重量変化値(参考)			単位:g
	実験前重量	実験後重量	変化量
除湿剤A(上段)	324.2	325.9	1.7
除湿剤B(下段)	320	321.5	1.5
平均			1.6

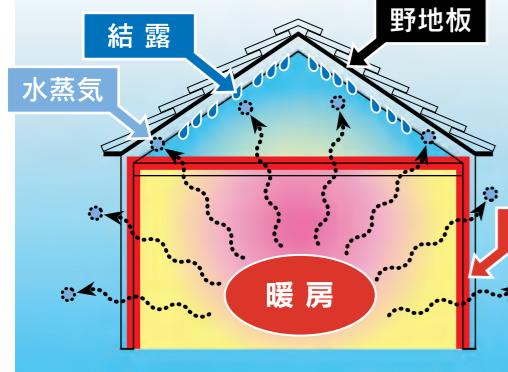
小屋裏結露のメカニズム

断熱材の外側と温度の低い構造体の表面結露や断熱材の外すき間に内部結露を発生
