# 床下・小屋裏換気扇シリーズ

「10年経過時の自動停止機能」について

2015年製以降の製品で自動停止が始まっています

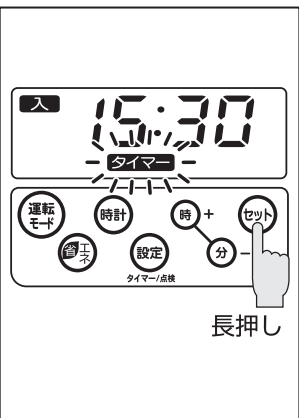
▲コントローラー・タイマーのセットボタンを長押し

②問題がなければセットボタンを長押し、再運転を開始

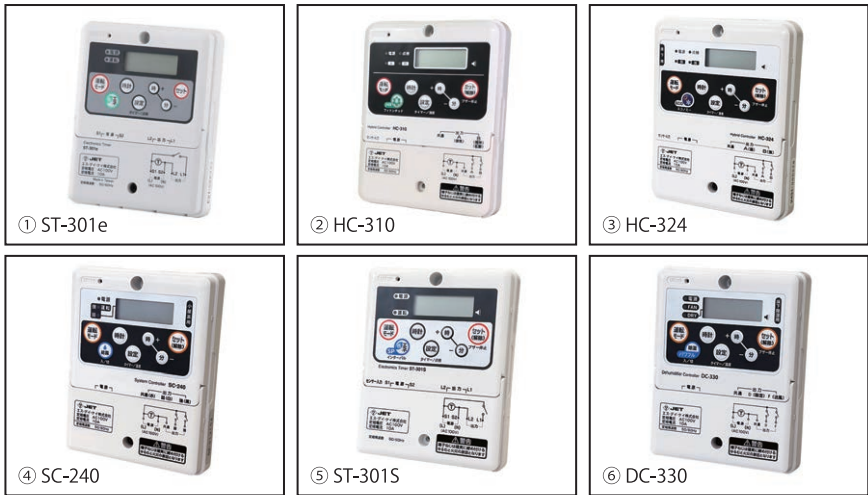
## ■点検時期報知機能付きコントローラー／タイマー出荷開始時期
