**⚠ 重大事故（発煙・発火）防止のためのお願い**

**床下・小屋裏換気扇を安全・安心してご使用いただくために  
（\*\*\*2010年以前の製品の使用停止\*\*\*）**

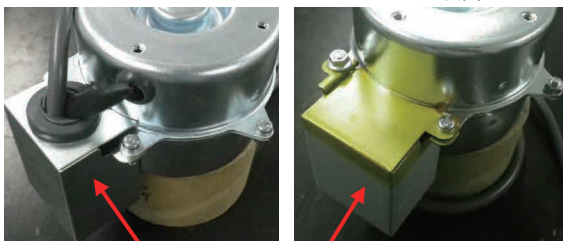
**金属ボックス無し**

2010 以前

コンデンサ 内部配線接続部

**継続使用不可**

**2010年以前の換気扇  
（特にブロー型、攪拌型）  
については点検時  
継続使用は不可により  
使用停止～買い替え提案  
のより一層の取り組み  
をお願いいたします。**
